МОСКОВСКИЙ ГОСУДАРСТВЕННЫЙ ТЕХНИЧЕСКИЙ УНИВЕРСИТЕТ им. Н.Э.  
Баумана (национальный исследовательский университет)  
(МГТУ им. Н.Э. Баумана)

**Разработка и исследование методов комплексной диагностики технологического оборудования в рамках программы повышения энергоэффективности и конкурентоспособности отечественного машиностроения и недопущения приобретения некачественного оборудования.**

# Исследование методов диагностики состояния узлов и деталей станков

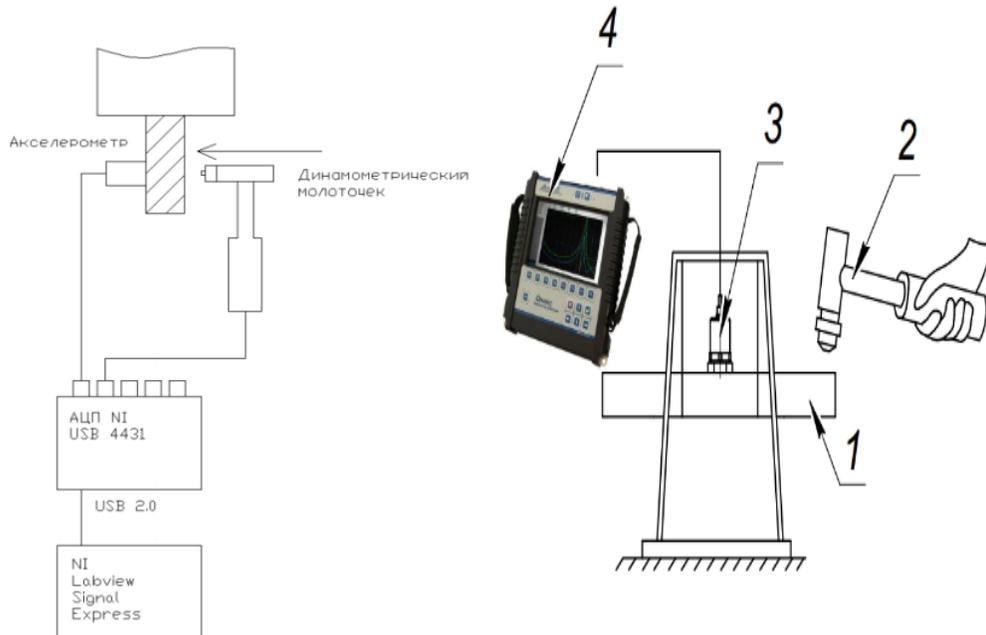
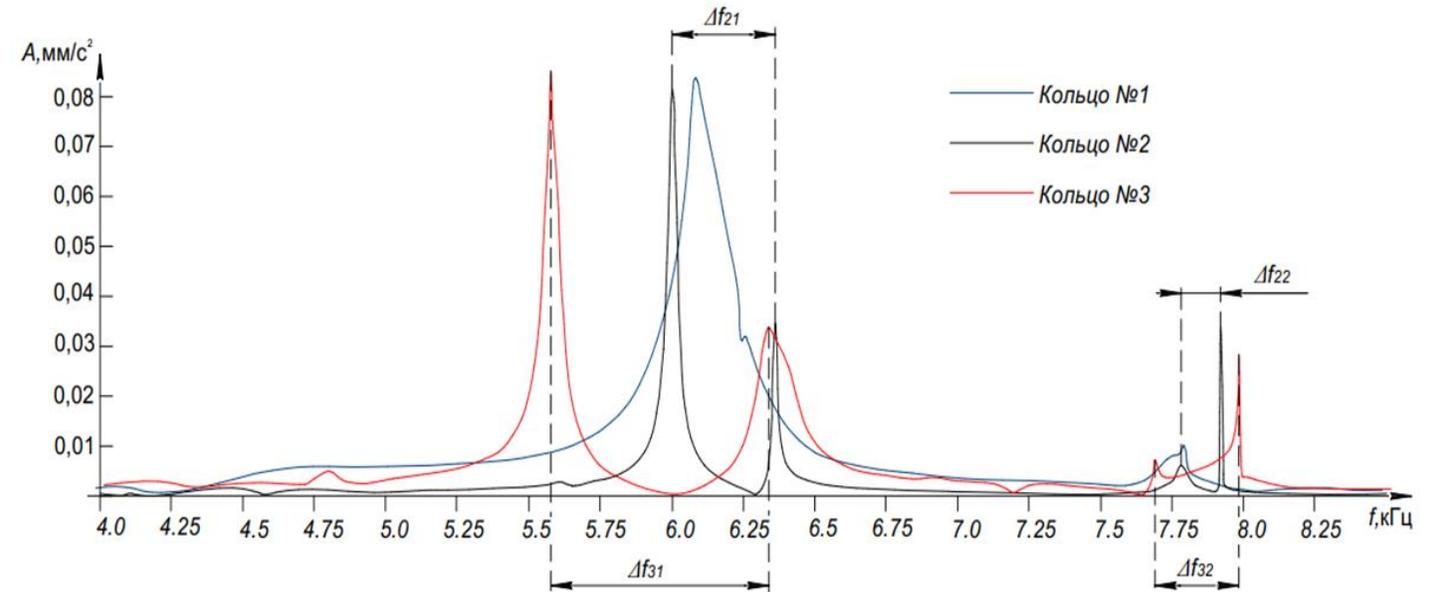
## Схема проведения эксперимента

Сводный график спектров в диапазоне (4000;8500) Гц для ШУ 3-х типов

## Результаты:

Разность значений собственных частот формы колебаний для ШУ: с дефектом №1  $\Delta f_{21} = 357$  Гц, для второй формы колебаний  $\Delta f_{22} = 147$  Гц. Для кольца с дефектом №2 для первой формы колебаний составила  $\Delta f_{31} = 751$  Гц, для второй формы колебаний  $\Delta f_{32} = 242$  Гц.

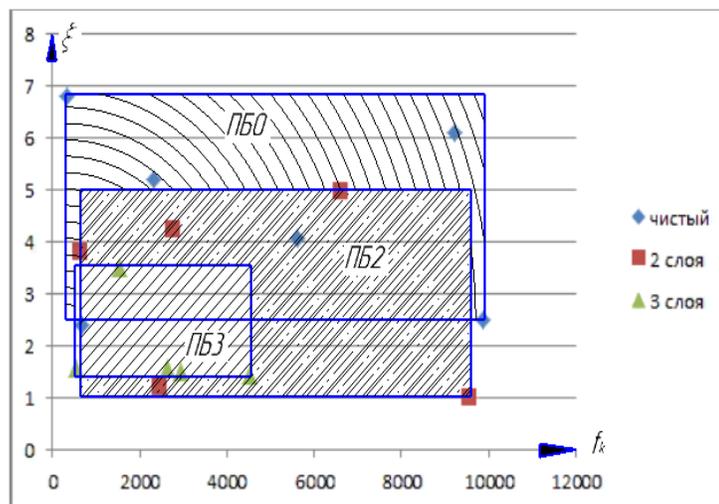
Области D для образцов из нетрадиционных материалов: ПБ0, ПБ2, ПБ3

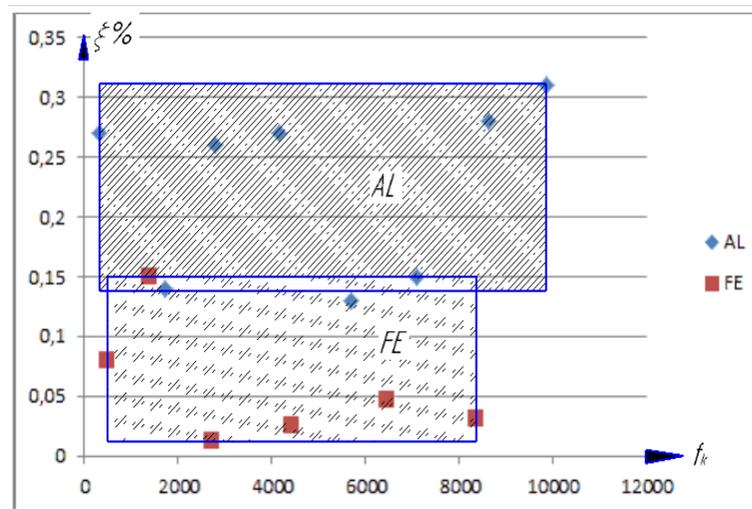
Области D для образцов из стандартных материалов: AL, FE

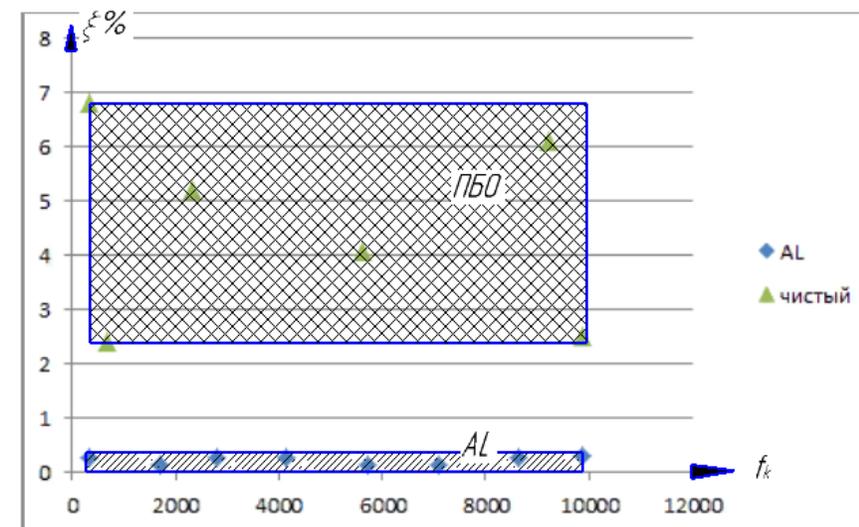
Области D для образцов из материалов: AL, ПБ0

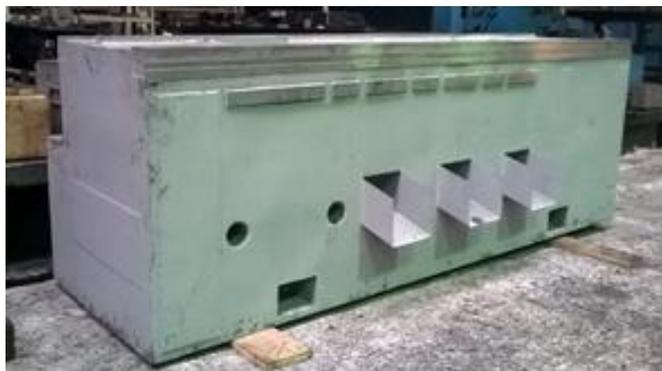
Общий вид станины

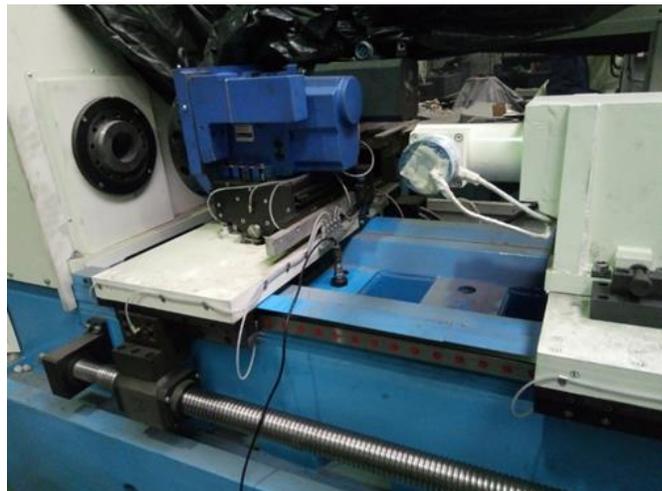
Акселерометр, установленный на станине станка

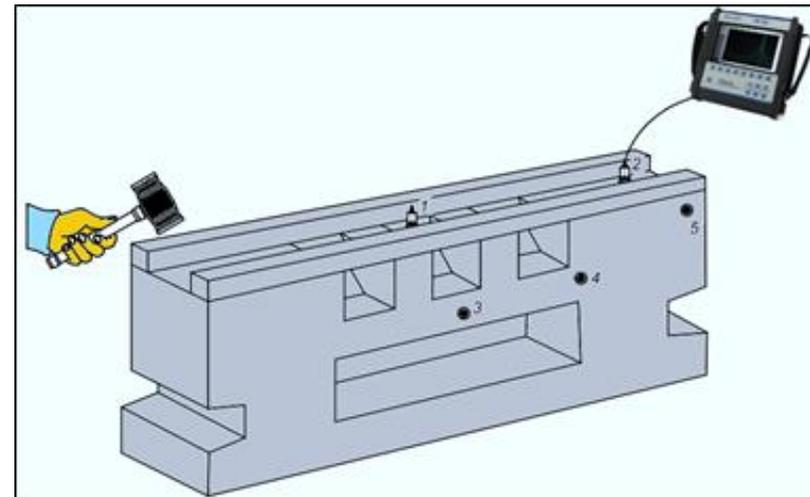
Схема проведения эксперимента

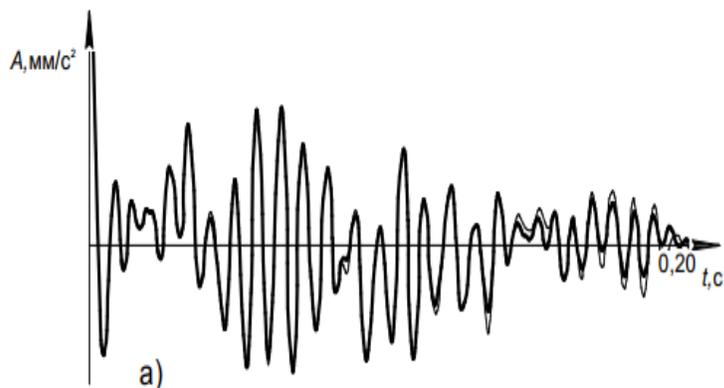
Результаты аппроксимации сигнала, снятого на станине токарного станка в сборе

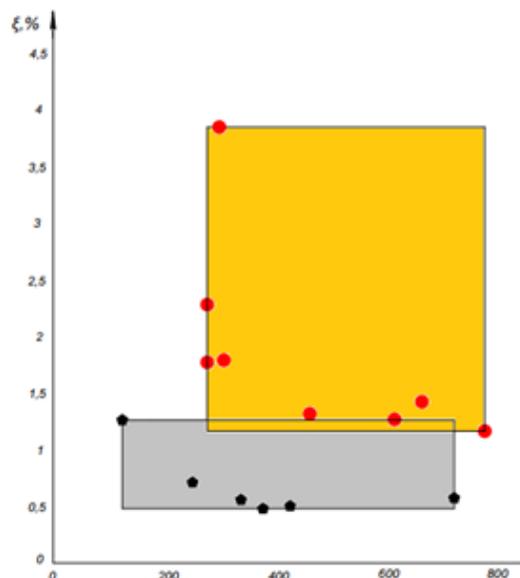
Области  $D_{f,\xi}$  для чугунной и ферроцементной станин

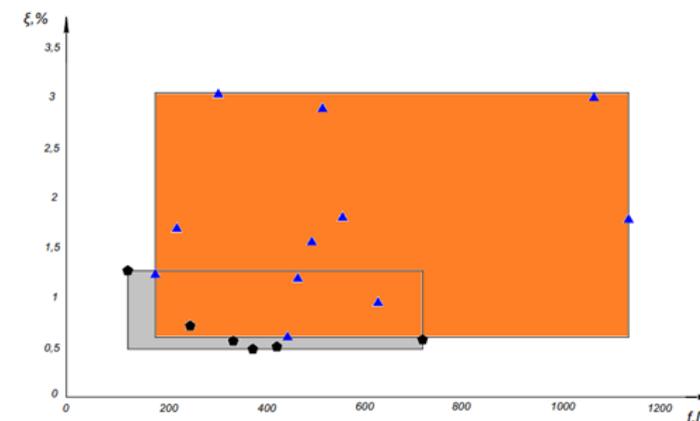
Диаграмма D для чугунной и металлобетонной станин

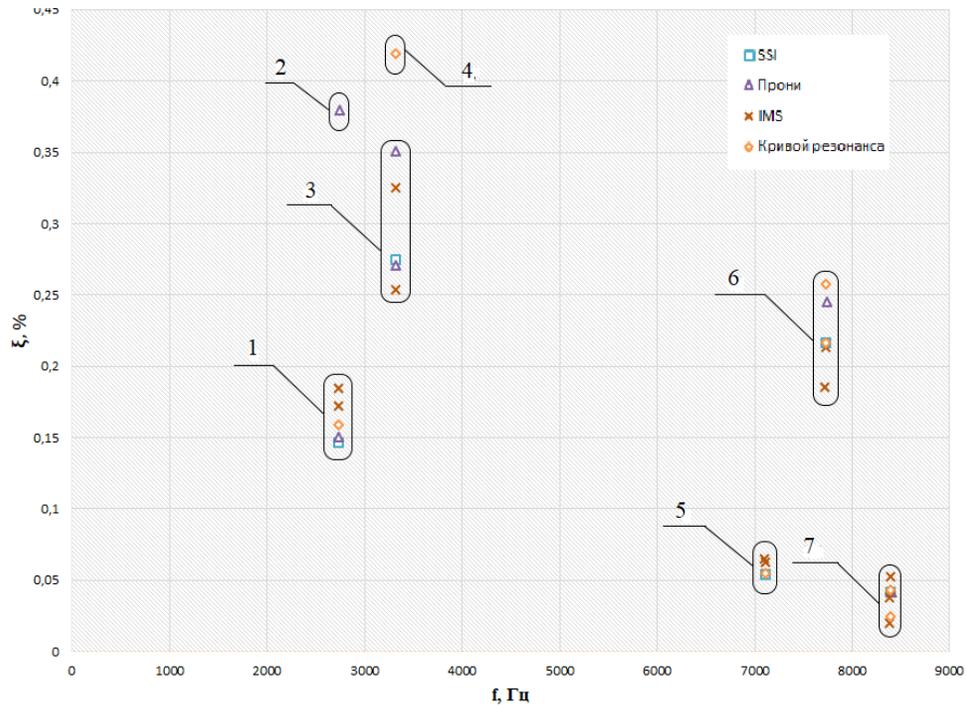
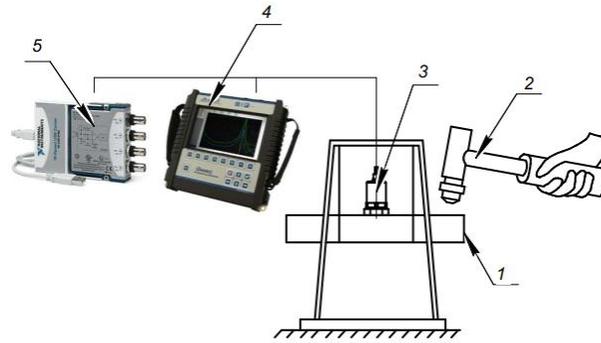
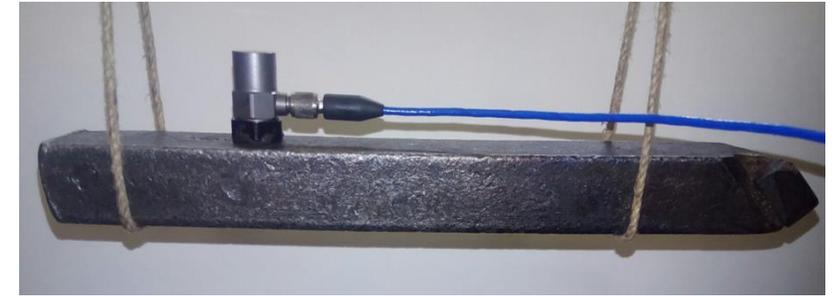
Схема проведения эксперимента

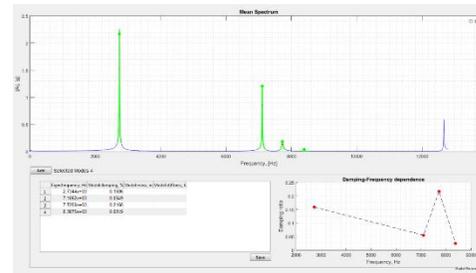
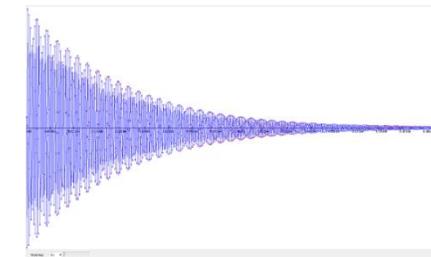
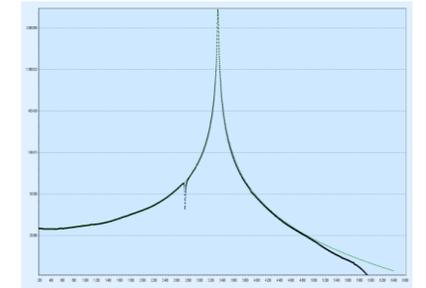
Итоговая диаграмма «частота-демпфирование» для 4-х методов

На диаграмме отмечены группы (1-7) оценок демпфирования полученные разными методами на одной из собственных частот. Результаты эксперимента показали: - собственные частоты и коэффициенты демпфирования носят глобальный характер, так как слабо зависят от условий проведения эксперимента; - аппаратные средства не оказали существенного влияния на разброс оценок, определяющее влияние на разброс оказывают следующие факторы: степень проявления моды и метод обработки данных.

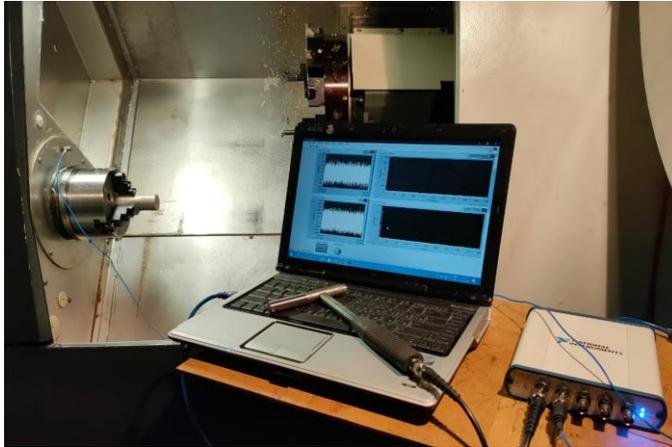
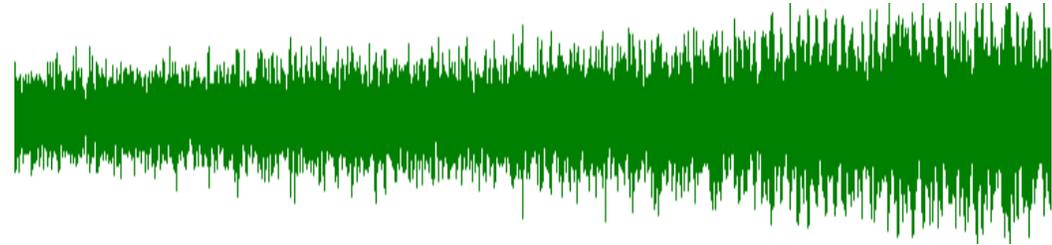
Запись временного сигнала на корпусе шпинделя станка с неустойчивым процессом резания в процессе обработки канавки с подачей 0.1 мм/об

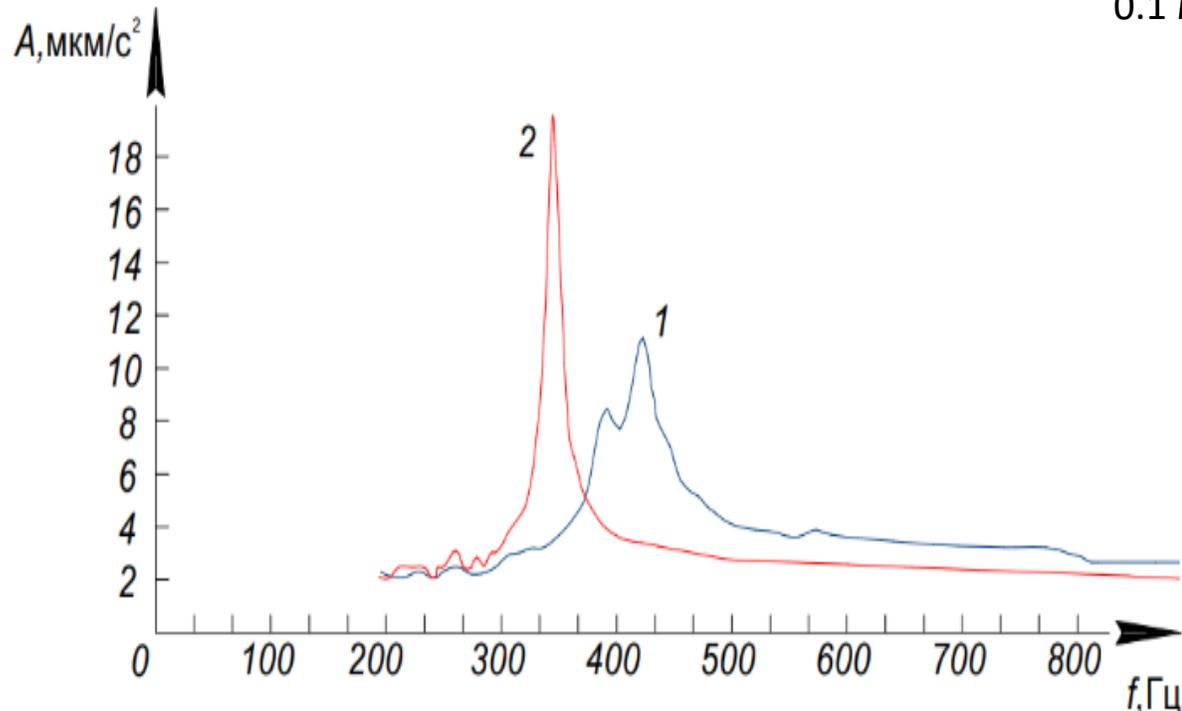
На спектре для станка 1 наблюдается «расщепление пика» (бимодальный пик), с близкими значениями модальных коэффициентов демпфирования. Этот частотный диапазон характерен для шпиндельных узлов, но наличие близких собственных частот достаточно редкий случай, который объясняется серьезной анизотропией жесткости передней опоры – **овальностью**.

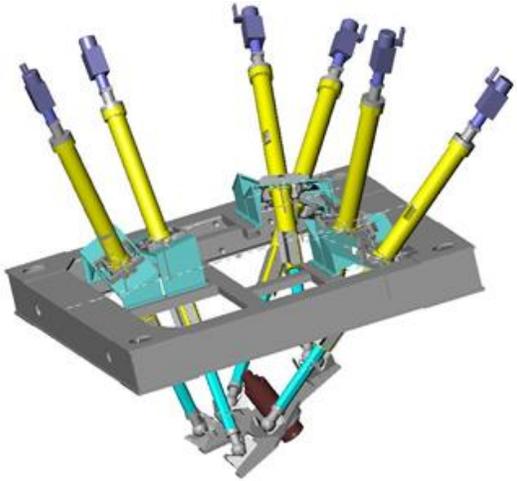
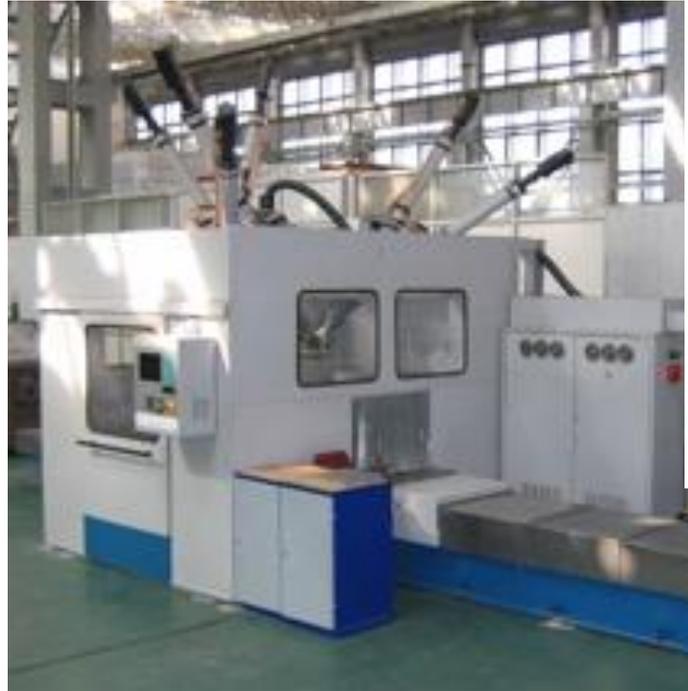
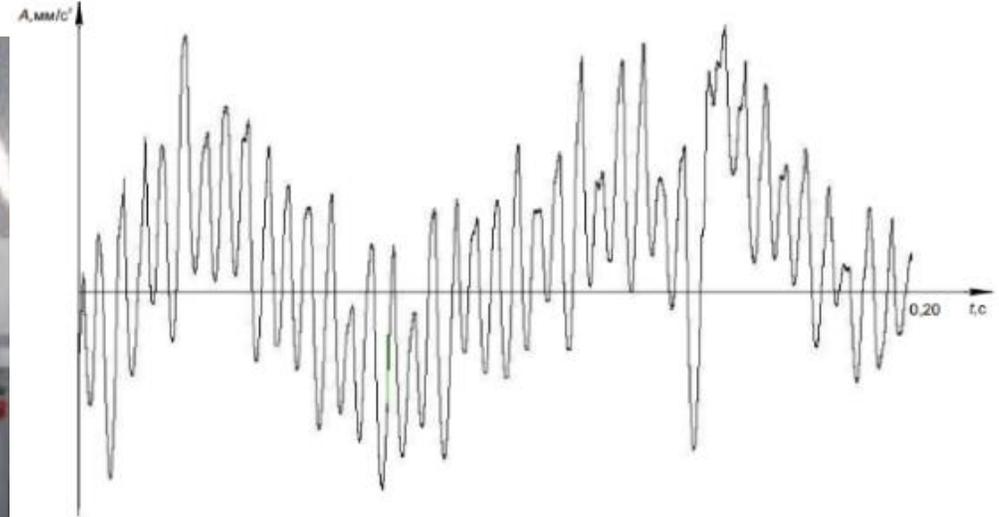
Колебательный процесс, «снятый» на станке «Гексамех-1»

Во время обработки наблюдался повышенный шум и вибрация, шероховатость обработанной поверхности повышенная, что говорит о переходе станка в автоколебательный режим работы. Из представленных результатов видно, частота колебаний составляет 14,32 Гц и находится близко к 1-й собственной частоте НС станка (15 Гц). Эта мода имеет коэффициент демпфирования, стремящийся к 0 (0,016), что говорит о переходе системы в автоколебательный режим.

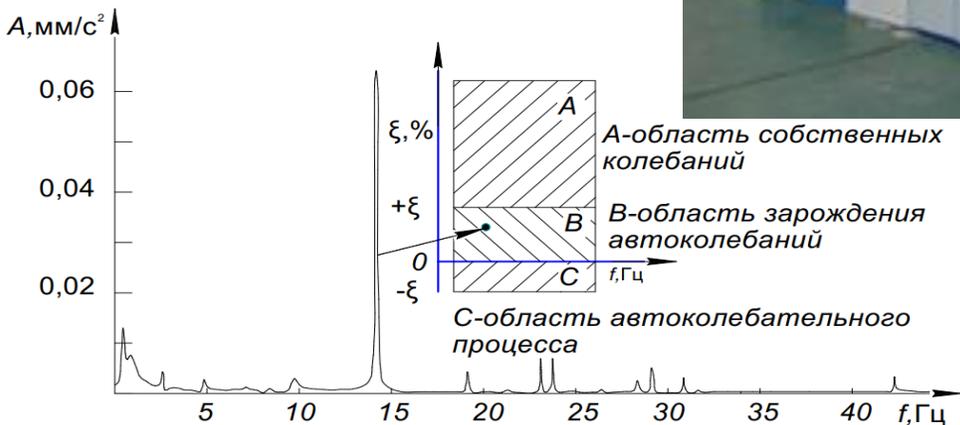
Спектр Прони – Фурье, полученный в результате обработки экспериментального сигнала

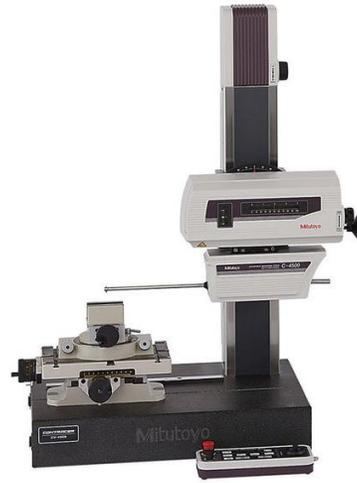
Контурограф Contracer CV-4500 Mitutoyo

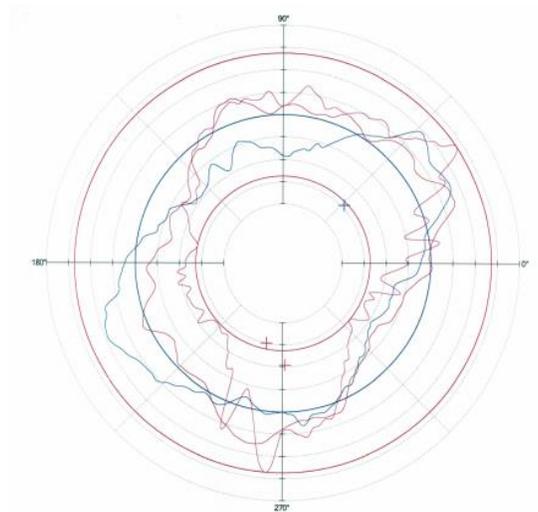
Семейство круглограмм наружной поверхности резьбы

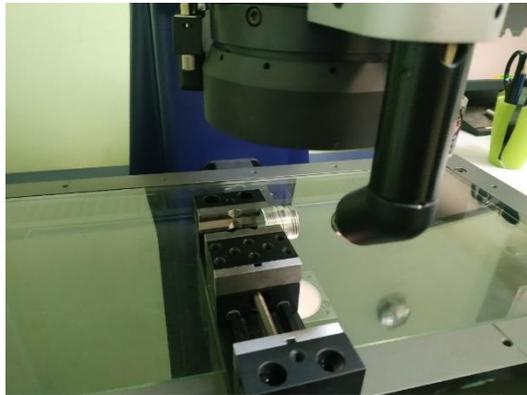
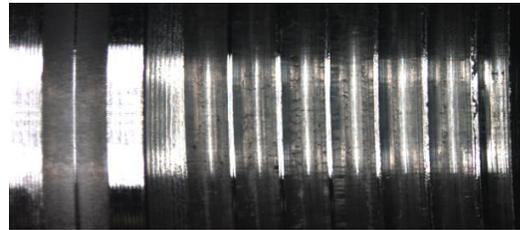
Фрагмент  
резьбовой  
поверхности втулки

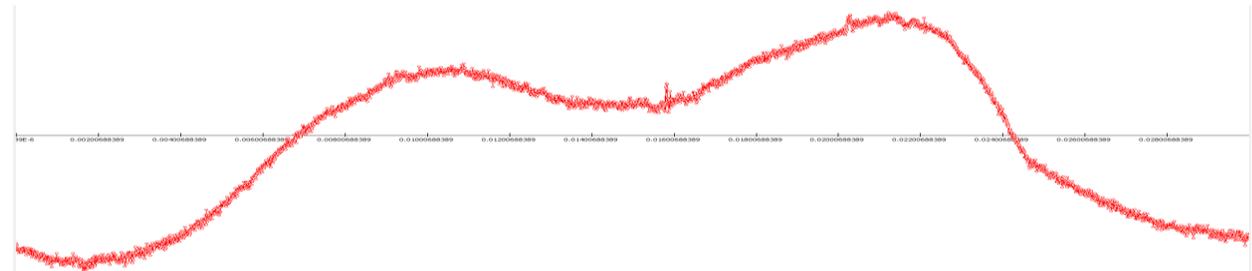
График зависимости радиуса вектора от времени, т.е.  $\Delta r = f(t)$ .

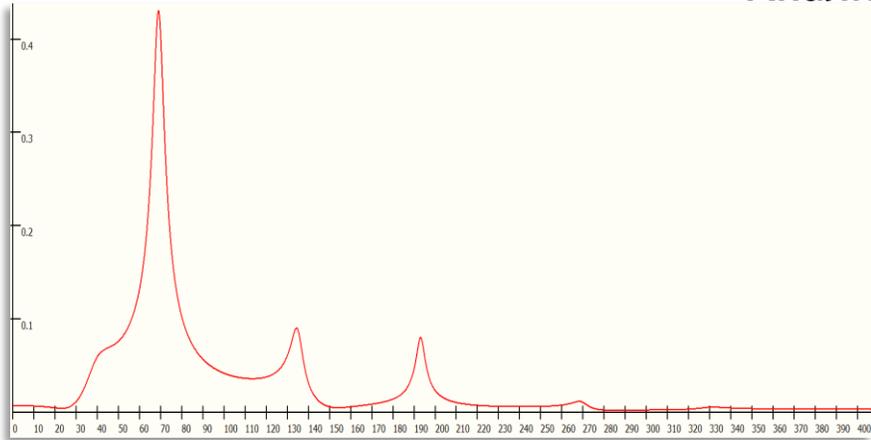
Спектр круглограммы

1. Некруглость цилиндрической поверхности под резьбу однозначно обусловлена состоянием шпиндельного узла.
2. Повышенный уровень колебаний в станке А в диапазоне до 350 Гц обусловлен наличием следующих дефектов шпиндельного узла:
  - Динамическим дисбалансом шпинделя в следствие разносторонней несоосности патрона и гидроцилиндра;
  - Некруглостью (овальность, трехгранность) отверстия под передний подшипник в корпусе;
  - Статическим дисбалансом патрона.
3. На наличие погрешности отверстия у станка указывает полимодальная форма пиков спектра свободных (собственных) колебаний.

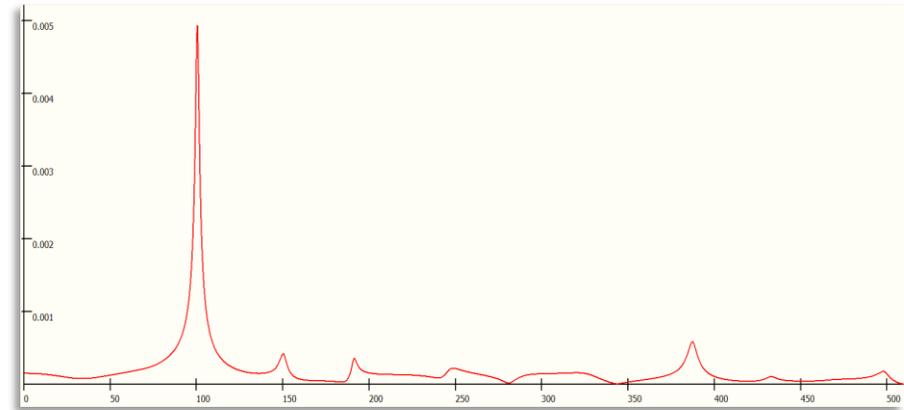
Спектр колебаний холостого хода на частоте вращения 3000 об/мин

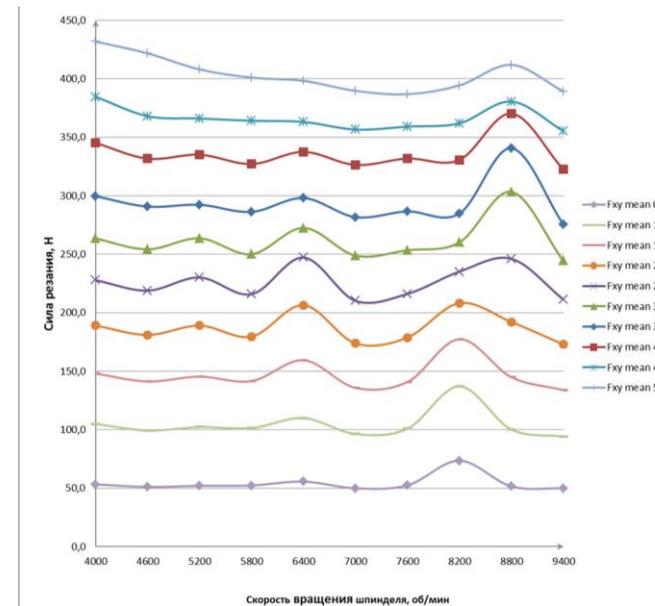
Результаты измерения сил резания

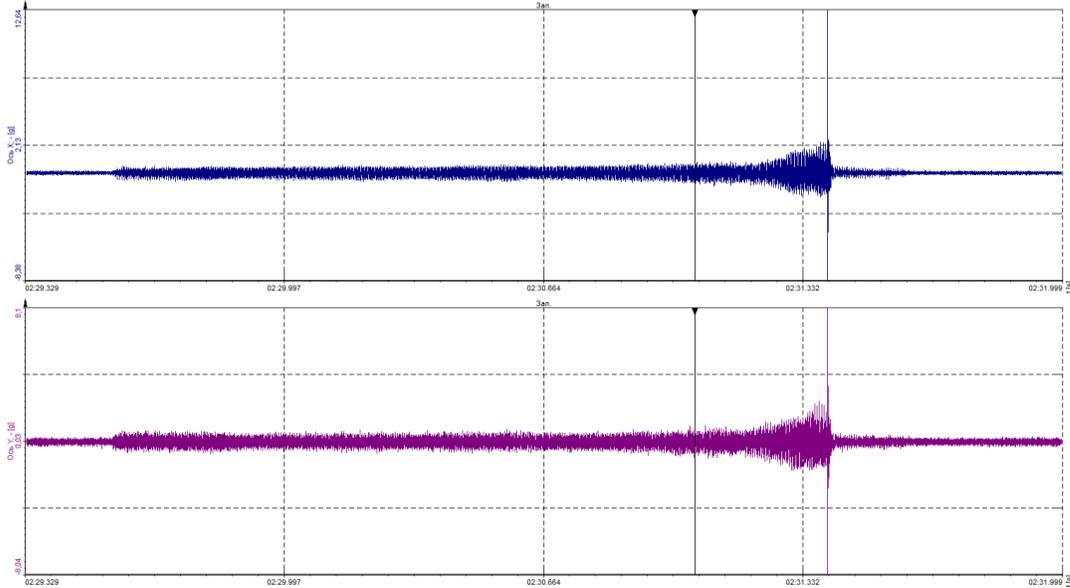
Процесс фрезерования во временной области

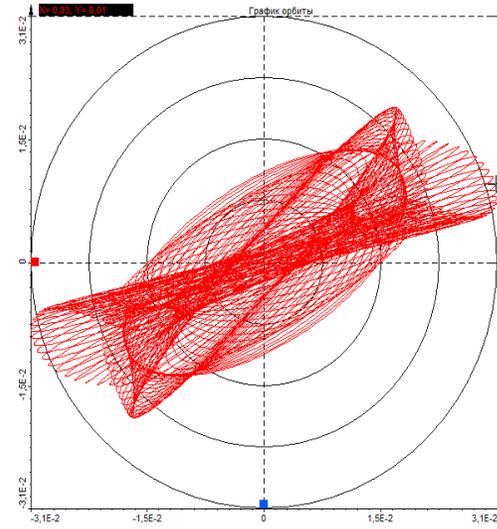
Орбита вибрации вала (усеченная) на режиме фрезерования (врезание)

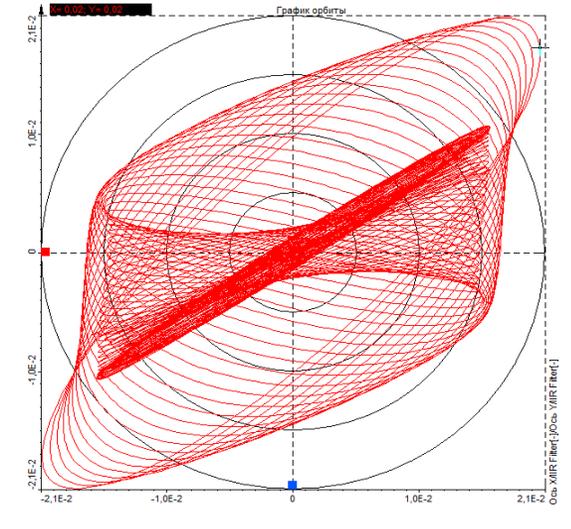
Орбита вибрации вала (усеченная) на режиме фрезерования (момент выхода из заготовки)
